# MALTE STRUTTURALI

Rinforzo strutturale e antisismico delle murature esistenti

# **RINFORZO STRUTTURALE E ANTISISMICO DELLE MURATURE ESISTENTI**

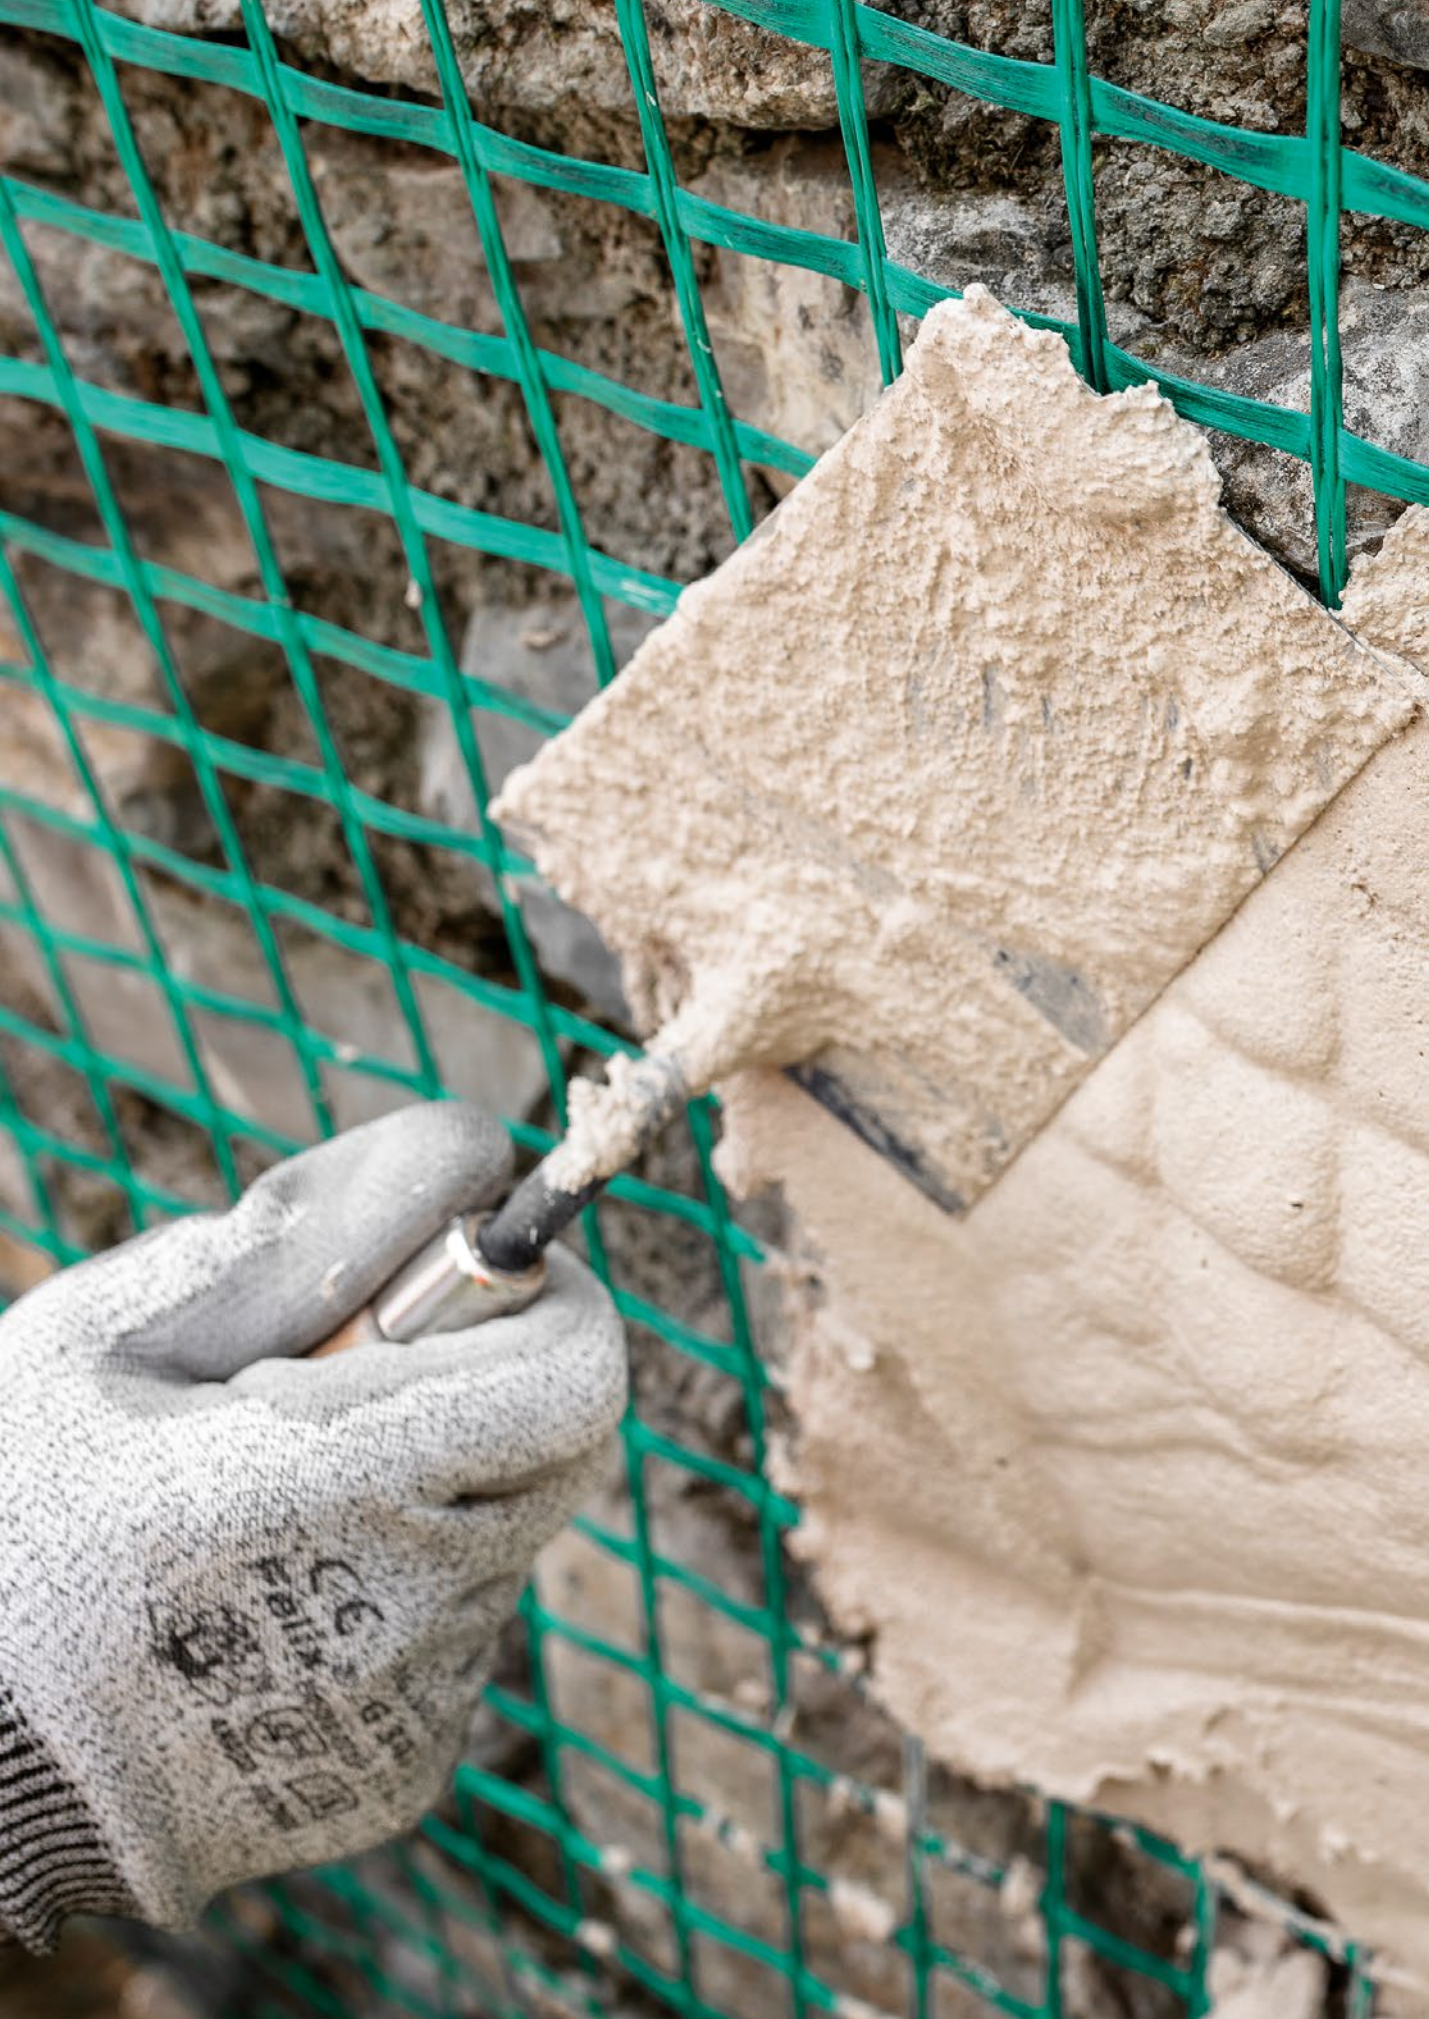
**Prove estese:** si tratta di esami visivi diffusi e sistematici, sia in superficie sia nello spessore murario, eseguiti anche mediante endoscopie e accompagnati dall'analisi dei materiali che costituiscono la muratura. A questi esami si aggiungono indagini con tecniche diagnostiche non distruttive quali: penetrometriche, sclerometriche, termografiche, radar.

Le tecniche non distruttive possono essere eventualmente integrate, se necessario, da tecniche di indagine moderatamente distruttive quali i martinetti piatti.

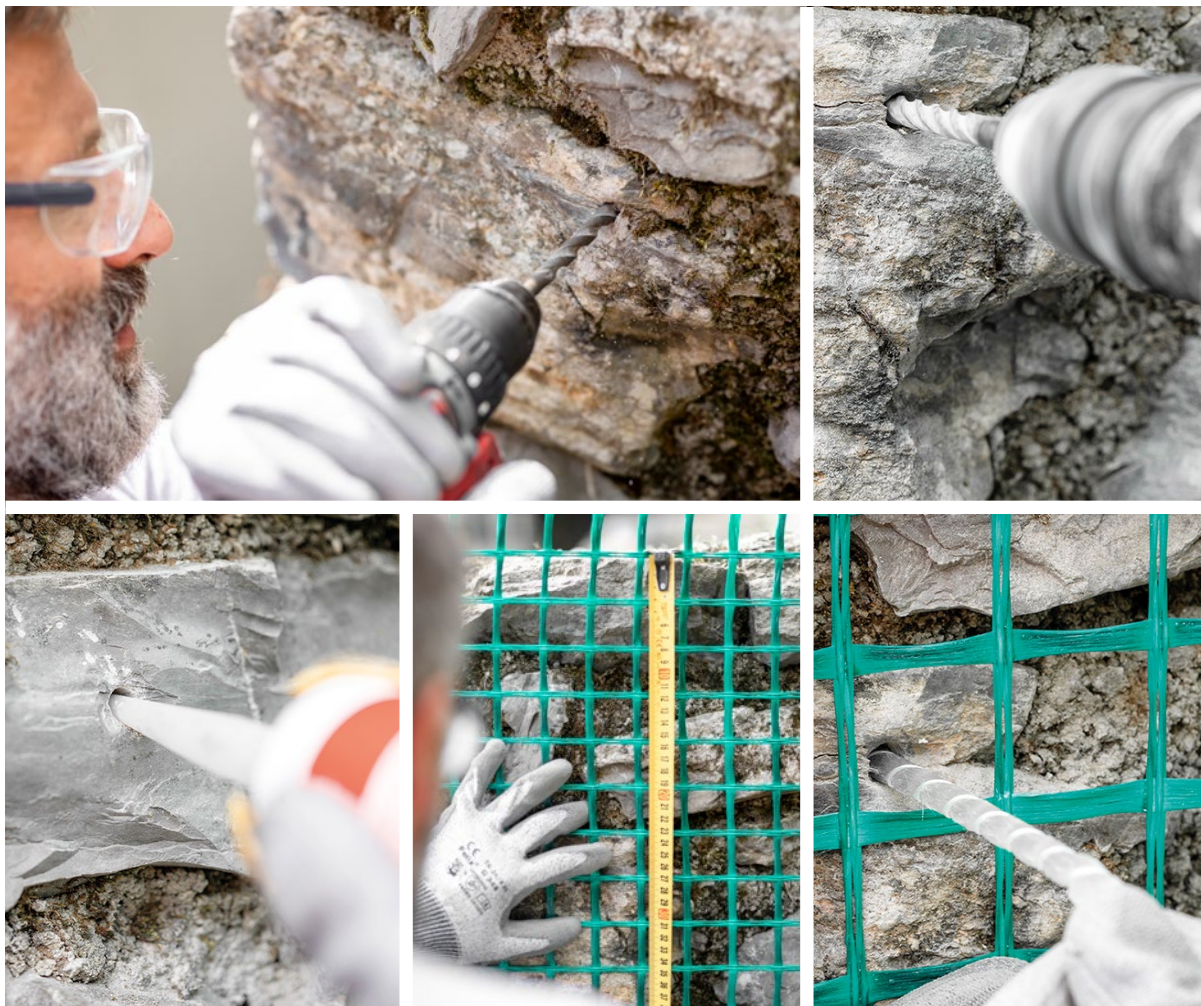
# RESTAURMIX K05 F

## Prova di compressione diagonale - Intonaco armato

La tabella seguente riassume i valori del carico di rottura e del carico corrispondente al rilevamento delle fessure:

Tipo di rinforzo	Carico di rottura [kN]	Carico di fessurazione [kN]
Nessuno	50,0	Prossimo a rottura
Nessuno	52,2	Prossimo a rottura
Restaurmix K05 F	330,9	≈ 280
Restaurmix K05 F	333,7	≈ 280

CAMPIONI NON RINFORZATI	
CAMPIONE C01	CAMPIONE C02
<p>Il valore di carico a rottura è di <b>50,0 kN</b>.</p> <p>A seguito della rottura il manufatto si è disgregato con menomazione della propria integrità.</p> <p>Sul campione sono state rilevate delle fessure visibili ad occhio nudo pochi istanti prima della rottura.</p>	<p>Il valore di carico a rottura è di <b>52,2 kN</b>.</p> <p>A seguito della rottura il manufatto si è disgregato con menomazione della propria integrità.</p> <p>Sul campione sono state rilevate delle fessure visibili ad occhio nudo pochi istanti prima della rottura.</p>

CAMPIONI RINFORZATI CON RESTAURMIX K05 F	
CAMPIONE C03	CAMPIONE C04
<p>Il valore di carico a rottura è di <b>330,9 kN</b>.</p> <p>A seguito della rottura il manufatto non si è disgregato rimanendo macroscopicamente integro.</p> <p>Al termine della prova non si riscontra il distacco dell'intonaco dalla muratura di base, sulla quale si notano delle fessure trasversali.</p> <p>A seguito dell'apertura volontaria di uno scasso di ispezione si nota che l'intonaco era fortemente adeso alla muratura di base tanto che la rottura dell'intonaco non ne ha provocato il distacco bensì ha provocato la rottura dei mattoni della muratura base.</p> <p>Sulle superfici (anteriore/posteriore) del campione sono state rilevate delle fessure ben visibili prima della rottura al valore di carico di <math>\approx 280</math> kN.</p>	<p>Il valore di carico a rottura è di <b>333,7 kN</b>.</p> <p>A seguito della rottura il manufatto non si è disgregato rimanendo macroscopicamente integro.</p> <p>Al termine della prova non si riscontra il distacco dell'intonaco dalla muratura di base sulla quale si notano delle fessure trasversali.</p> <p>Dall'osservazione delle fessure residue si nota che l'intonaco era fortemente adeso alla muratura base.</p> <p>Sulle superfici (anteriore/posteriore) del campione sono state rilevate delle fessure ben visibili prima della rottura al valore di carico di <math>\approx 280</math> kN.</p>

Il rapporto tra sforzi di taglio a rottura e moduli di rigidezza elastici permette di osservare come i provini C03-C04 abbiano subito un notevole incremento delle prestazioni meccaniche.

**In termini di resistenza** il materiale RESTAURMIX K05 F aumenta di **6,50** il valore di  $\tau$  originario. In definitiva il materiale di rinforzo RESTAURMIX K05 F **contribuisce notevolmente all'aumento di resistenza del maschio murario.**

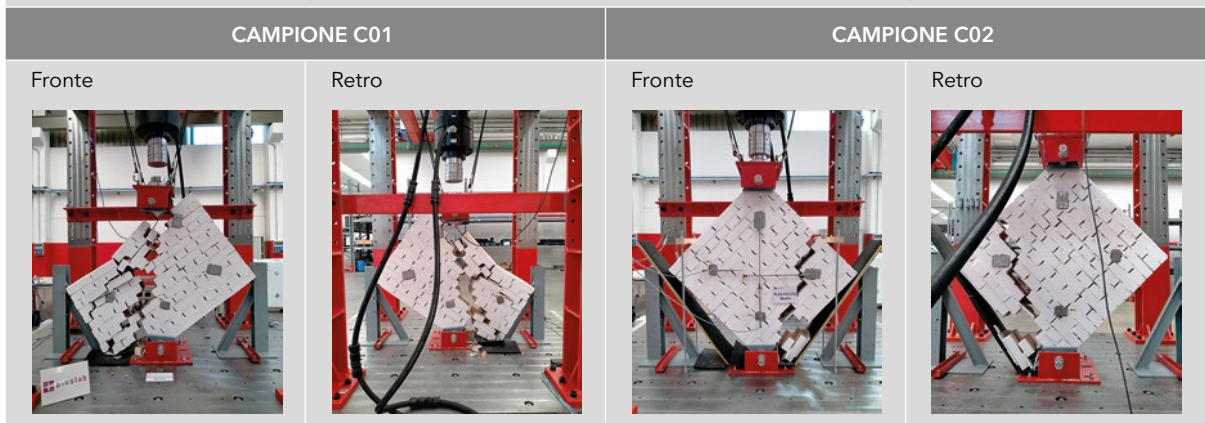
### CAMPIONI NON RINFORZATI

Di seguito il report fotografico a conclusione della prova relativo ai campioni non rinforzati (C01-C02) e a quelli rinforzati con RESTAURMIX K05 F (C03-C04).

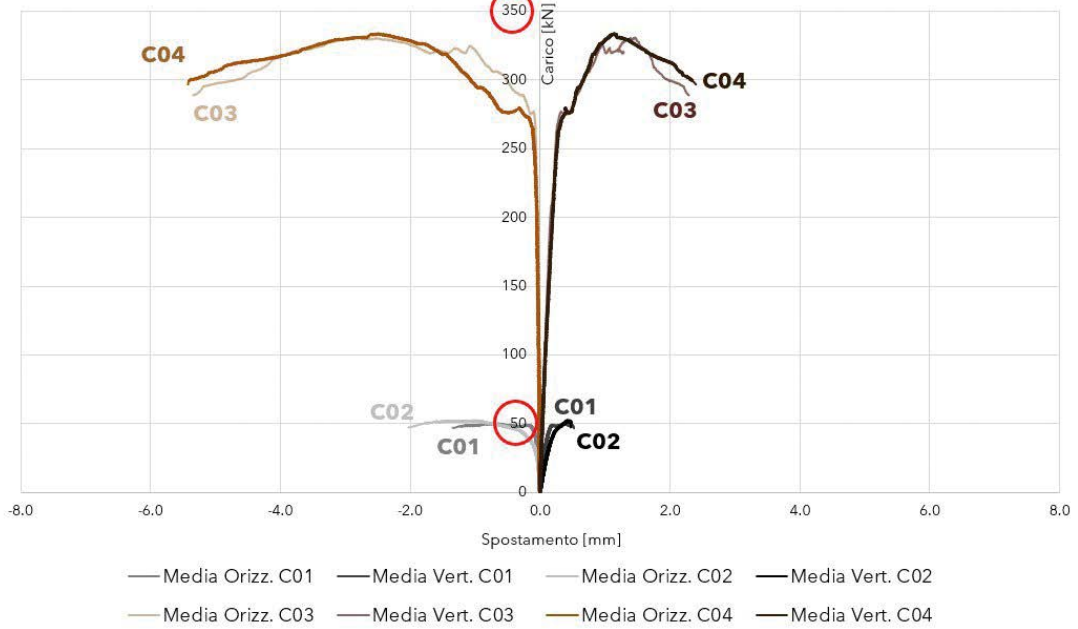
Grafico carico-spostamento medio

Prova di compressione diagonale - Intonaco armato

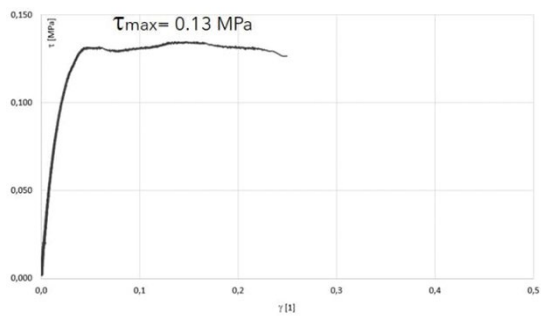
CAMPIONE C01

## CAMPIONI NON RINFORZATI

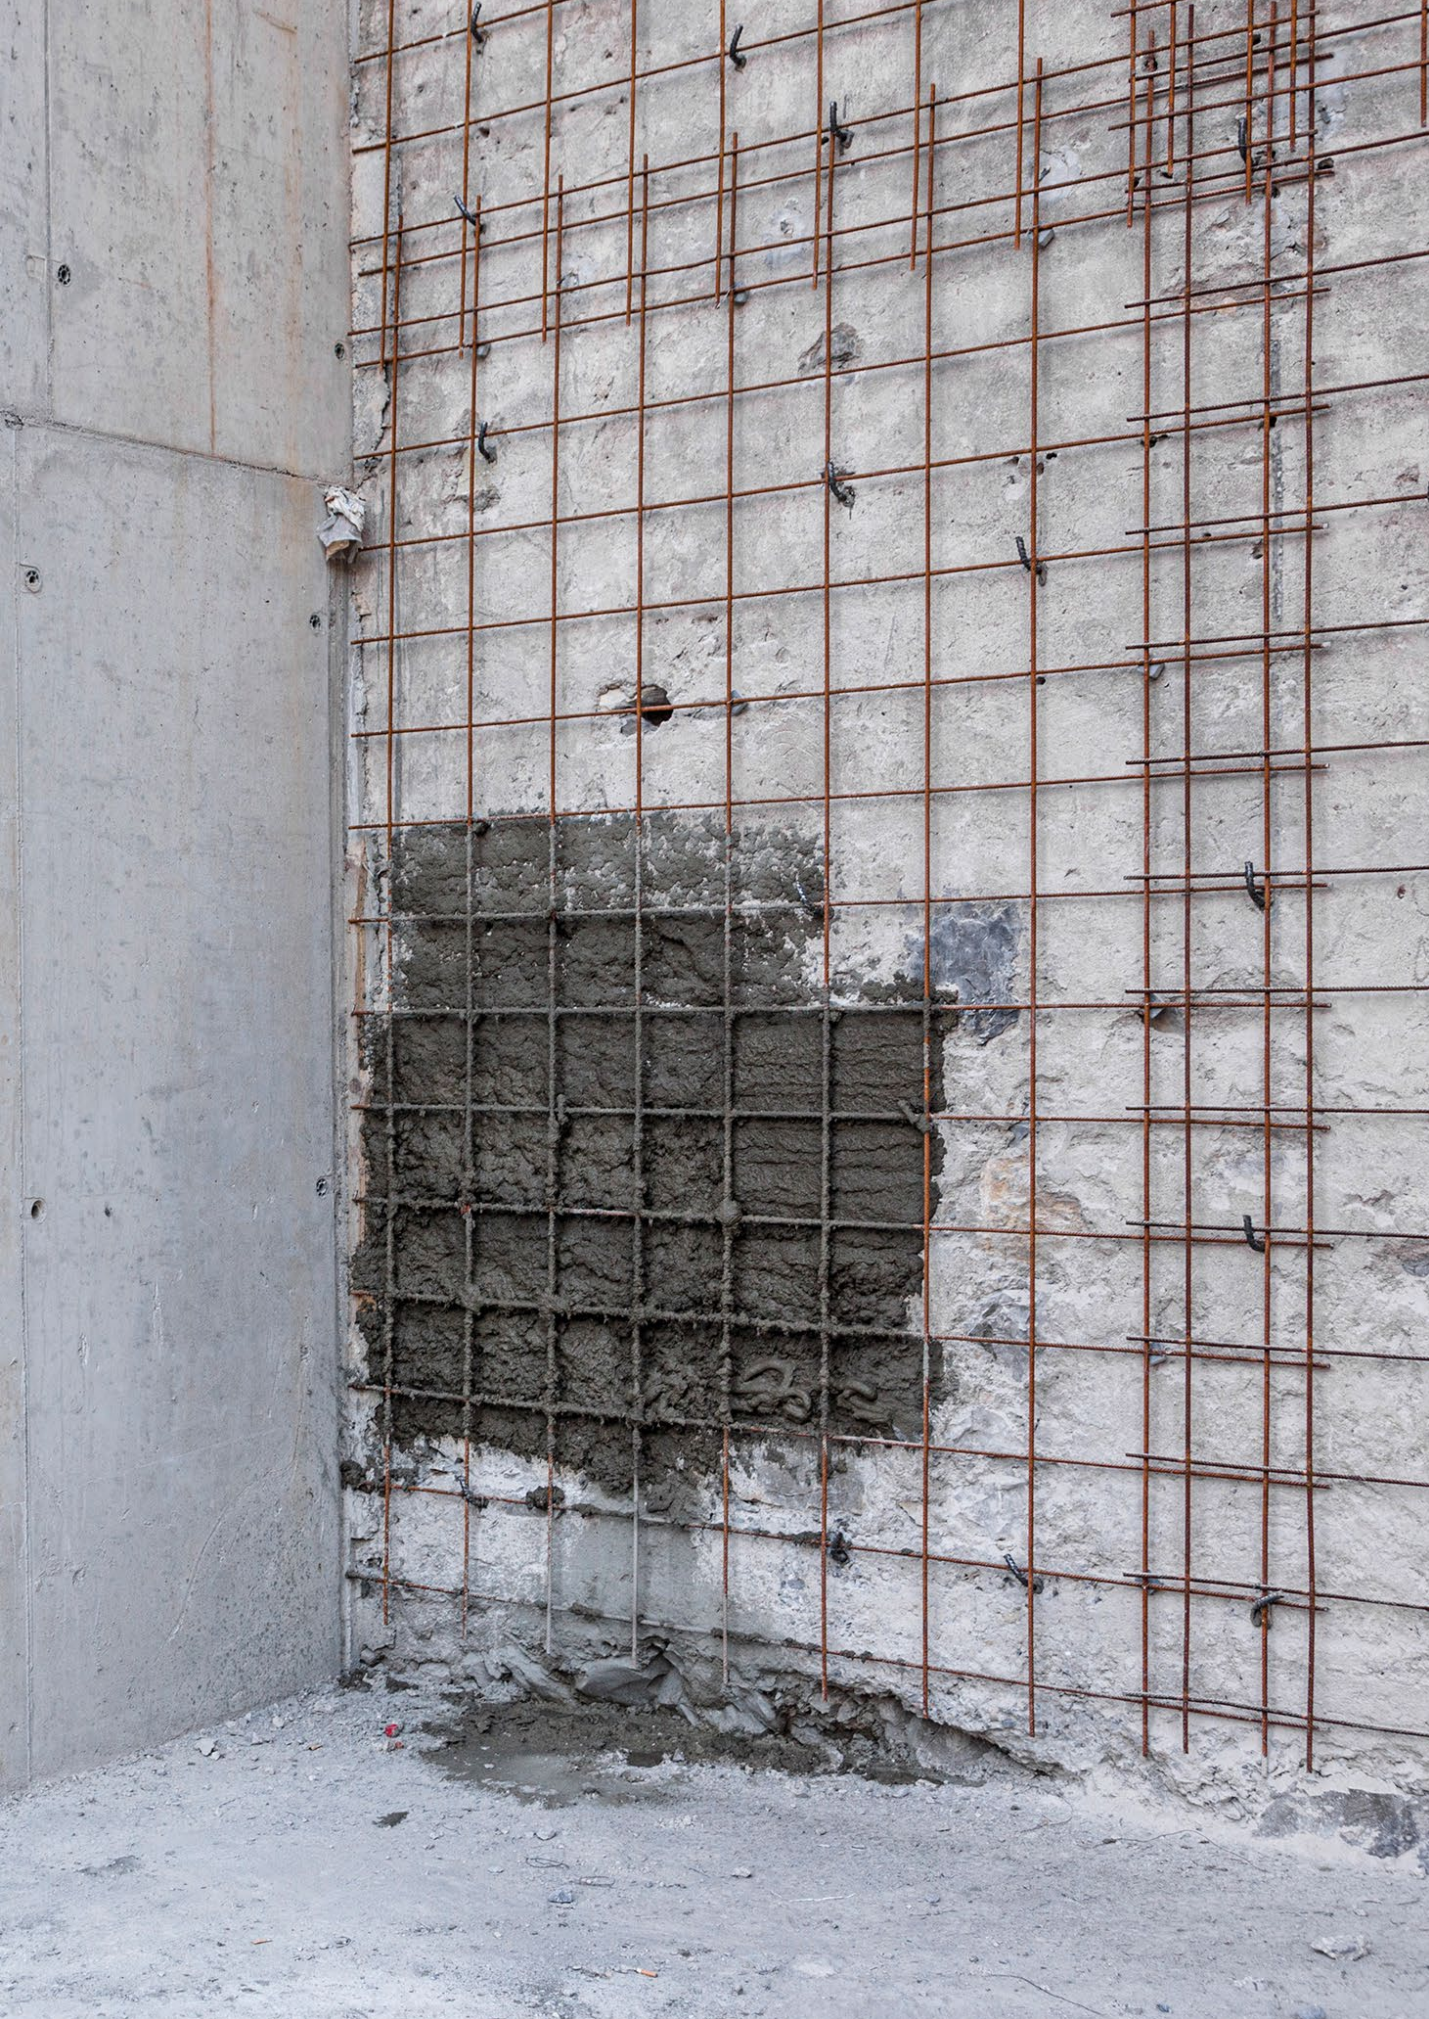
## LINEA CALCEVITA

### Prova di compressione diagonale - Intonaco armato

La tabella seguente riassume i valori del carico di rottura e del carico corrispondente al rilevamento delle fessure:

Tipo di rinforzo	Carico di rottura [kN]	Carico di fessurazione [kN]
Nessuno	50,0	Prossimo a rottura
Nessuno	52,2	Prossimo a rottura
<b>Calcevita Strutturale</b>	195,4	≈ 160
<b>Calcevita Strutturale</b>	157,4	≈ 130

CAMPIONI NON RINFORZATI	
CAMPIONE C01	CAMPIONE C02
<p>Il valore di carico a rottura è di <b>50,0 kN</b>.</p> <p>A seguito della rottura il manufatto si è disgregato con menomazione della propria integrità.</p> <p>Sul campione sono state rilevate delle fessure visibili ad occhio nudo pochi istanti prima della rottura.</p>	<p>Il valore di carico a rottura è di <b>52,2 kN</b>.</p> <p>A seguito della rottura il manufatto si è disgregato con menomazione della propria integrità.</p> <p>Sul campione sono state rilevate delle fessure visibili ad occhio nudo pochi istanti prima della rottura.</p>

CAMPIONI RINFORZATI CON CALCEVITA STRUTTURALE	
CAMPIONE C03	CAMPIONE C04
<p>Il valore di carico a rottura è di <b>195,4 kN</b>.</p> <p>A seguito della rottura il manufatto non si è disgregato rimanendo macroscopicamente integro.</p> <p>Al termine della prova si riscontra un leggero distacco dell'intonaco dal blocco di muratura di base.</p> <p>Sulle superfici (anteriore/posteriore) del campione sono state rilevate delle fessure ben visibili prima della rottura al valore di carico di <math>\approx 160</math> kN.</p>	<p>Il valore di carico a rottura è di <b>157,4 kN</b>.</p> <p>A seguito della rottura il manufatto non si è disgregato rimanendo macroscopicamente integro.</p> <p>Al termine della prova si riscontra un leggero distacco dell'intonaco dal blocco di muratura di base.</p> <p>Sulle superfici (anteriore/posteriore) del campione sono state rilevate delle fessure ben visibili prima della rottura al valore di carico di <math>\approx 130</math> kN.</p>

permette di osservare come i provini C03-C04 siano in linea con la rigidezza della muratura priva di rinforzo (il valore è prossimo a 1). In altre parole, il manufatto con intonaco armato ha un comportamento elastico simile al muro senza rinforzo armato

**In termini di resistenza** il materiale **CALCEVITA STRUTTURALE** incrementa di **3,45** volte il valore di  $\tau$  rispetto al campione privo di rinforzo.

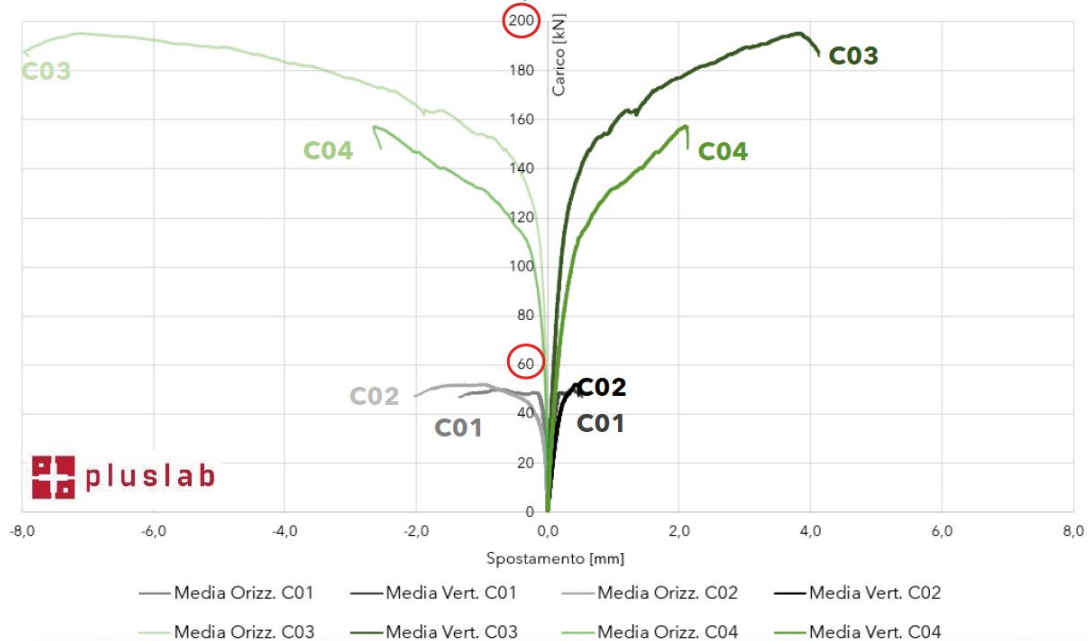
Grafico carico-spostamento medio

## Prova di compressione diagonale - Intonaco armato

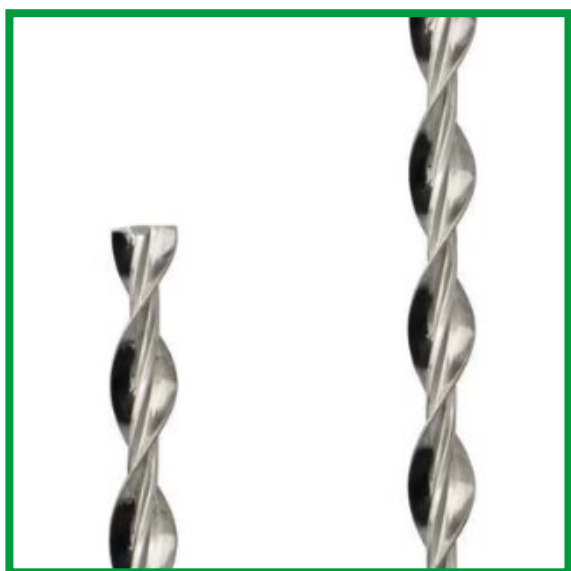
Barre elicoidali in acciaio inossidabile  
Heli-Brick della Hilti

Le **Barre elicoidali** in acciaio inossidabile AISI 304 o 316 della Hilti sono marcate CE in accordo a EN 845-1:2013+A1:2016 con un uso previsto come componente ausiliario per connessioni di pareti in muratura. L'organismo notificato Technical and Test Institute for Construction Prague ha rilasciato il rapporto di prova n. 1020 - CPR - 090-049420.

Le barre elicoidali devono essere fissate ad una profondità di almeno 2/3 dello spessore del muro (non meno di 20 cm) e risvoltati ad L sopra la rete oppure bloccati con apposita rondella in polimero (tipo da cappotto).

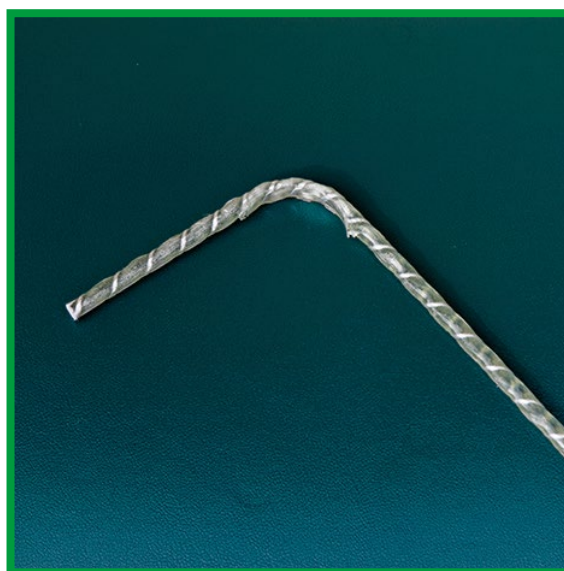
Connettore a L in GFRP della ditta GAVAZZI  
tipo CONR-E07 ad aderenza migliorata

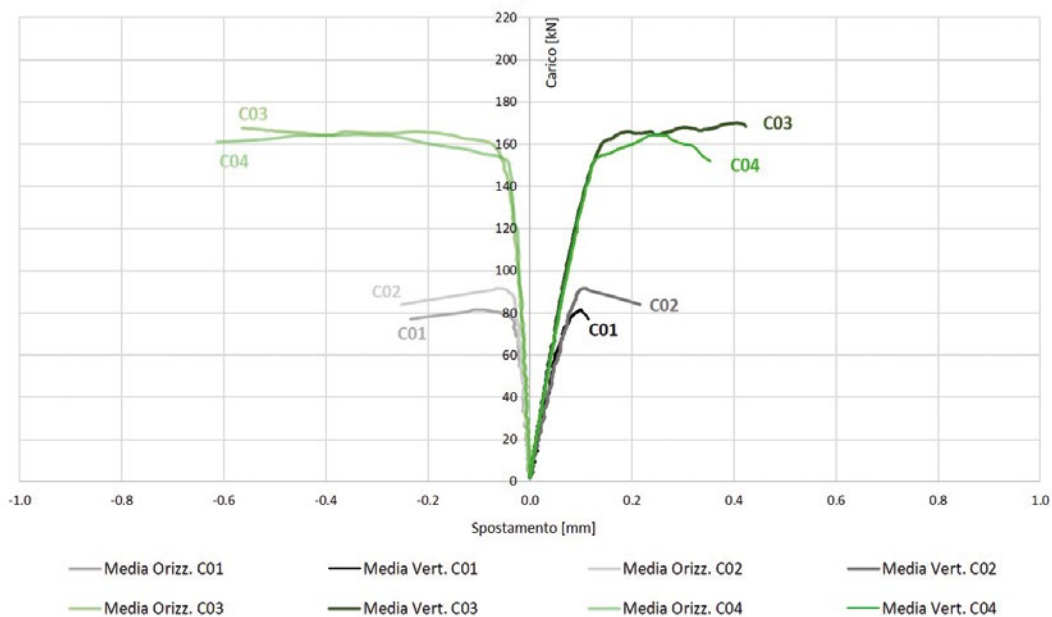
Grafico carico-spostamento medio

Prova di compressione diagonale - Sistema CRM - Singolo paramento

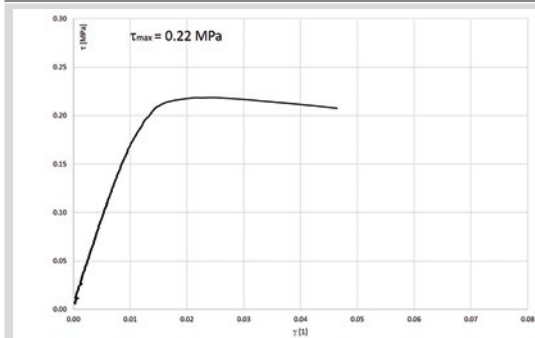
CAMPIONE C01

## CAMPIONI NON RINFORZATI

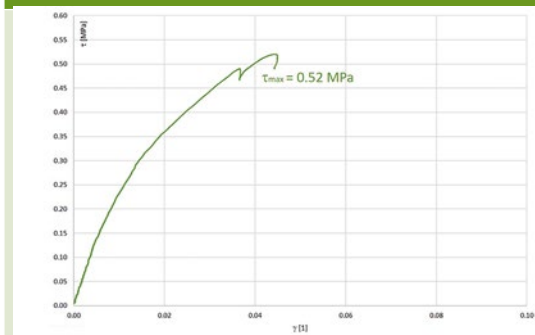
CAMPIONE C03

## CAMPIONI RINFORZATI CON CALCEVITA STRUTTURALE
